## CAUSAS DE FALLOS EN LOS COJINETES DE FRICCIÓN

El objetivo de este manual es poder diagnosticar las causas de fallos en los motores por el aspecto que puedan presentar los cojinetes de fricción del mismo. Dependiendo del fallo detectado se dan unas recomendaciones para corregir las causas de las averías. Se debe tener en cuenta que para la realización de un correcto diagnostico, además de conocer el aspecto de los cojinetes dañados, se necesita más información sobre otros componentes y sobre las condiciones de funcionamiento. A continuación se encuentra un resumen de las principales causas de fallos, entendiendo que algunos fallos aparecen por combinación de algunas de ellas.

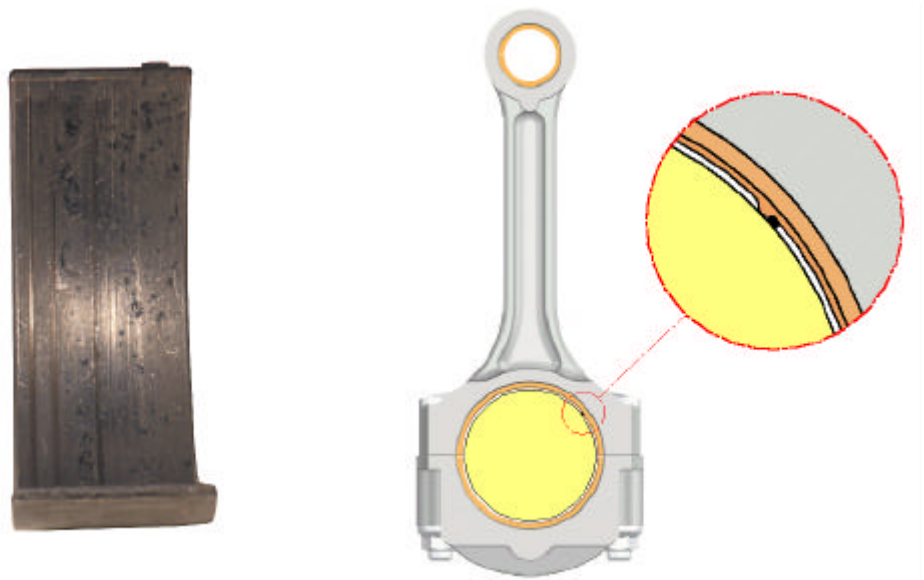
### **SUCIEDAD EN EL CIRCUITO DE LUBRICACIÓN**

La presencia de partículas de suciedad en el circuito de lubricación es una de las causas más frecuentes de daño de los cojinetes. Su origen suele estar en una limpieza insuficiente del motor. En función de la naturaleza y el tamaño de las partículas de suciedad, el cojinete presenta rayas circunferenciales de mayor o menor entidad, normalmente acompañadas de restos del material contaminante que han quedado incrustados en su superficie.

**Recomendación:** Al reparar el motor, limpiar cuidadosamente todo el circuito de lubricación

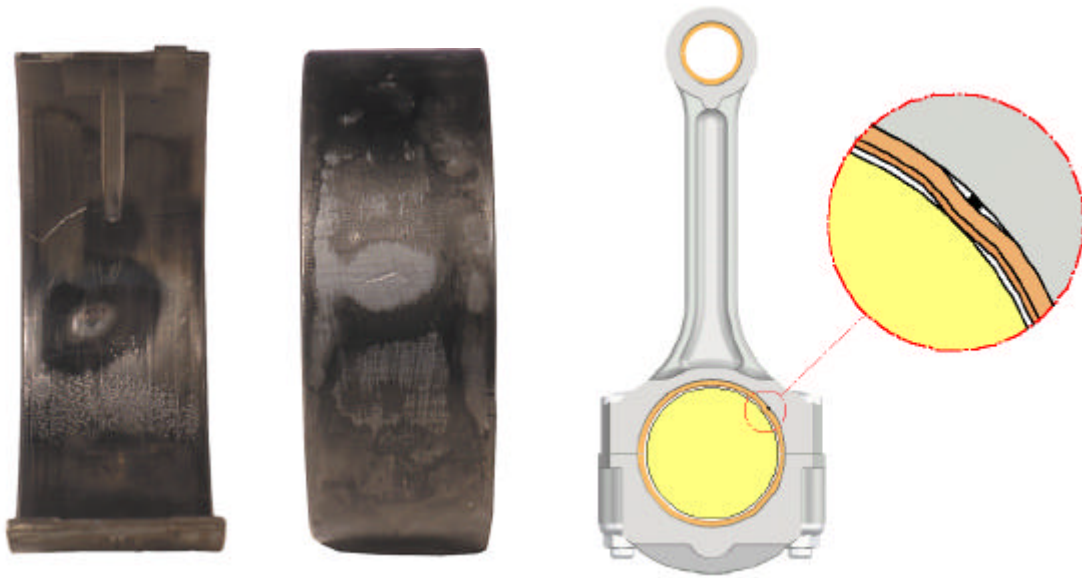
### **SUCIEDAD EN EL RESPALDO DEL COJINETE**

La presencia de una partícula atrapada entre el respaldo del cojinete y su alojamiento provoca una zona levantada con riesgo de interferir con el eje. Esto tiene su reflejo en la zona opuesta a la partícula, en la superficie interior del cojinete, que presenta un fuerte desgaste localizado.

**Recomendación:** limpiar cuidadosamente los alojamientos donde se van a asentar los cojinetes, antes de montar los mismos.

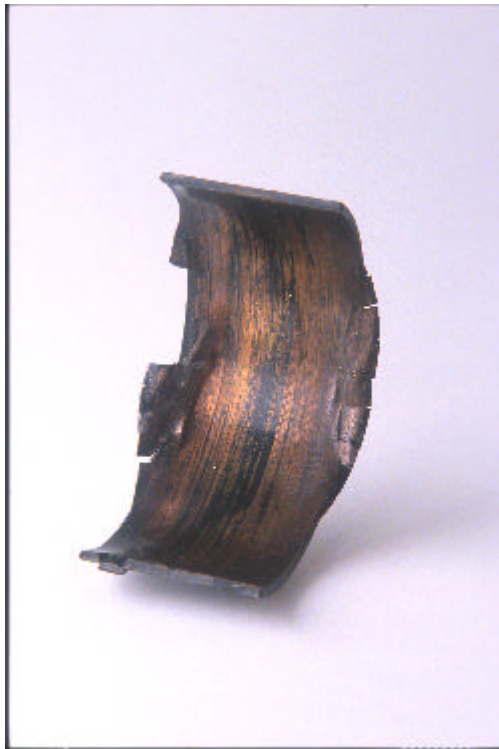
### **FALLO EN EL CIRCUITO DE LUBRICACIÓN**

La ausencia total de lubricación del sistema eje-cojinete conduce al gripado del cojinete, normalmente con la destrucción total de la pieza. No obstante, es más frecuente el fallo por lubricación insuficiente, en el que la cantidad de lubricante que llega al sistema eje-cojinete no permite mantener la película de aceite y se produce el contacto entre las dos piezas. El funcionamiento prolongado en esas condiciones también produce la destrucción total del conjunto.

**Recomendación:** debe verificarse cuidadosamente el circuito de lubricación para encontrar la causa del fallo, que puede ser un conducto de lubricación obstruido, un cojinete mal posicionado, fallo en el funcionamiento de la bomba, etc.

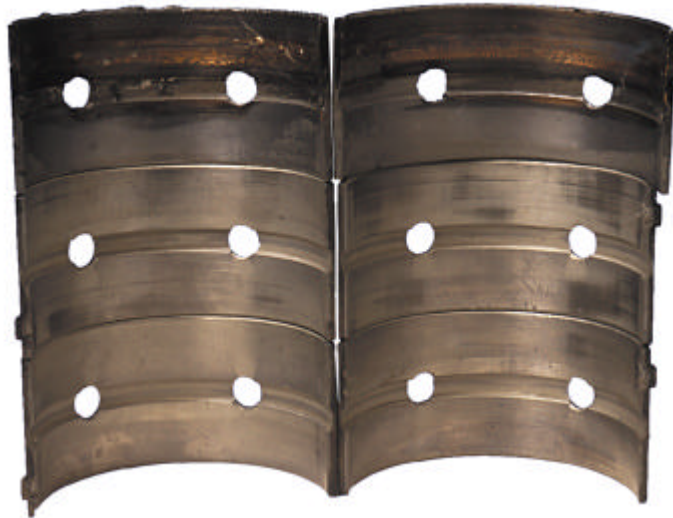
### **ROTURA DE UN RETÉN**

En el ejemplo de la fotografía, la rotura del retén del cigüeñal provocó el escape del aceite por ese extremo. La pista de la pareja de semicojinetes próxima al retén presenta síntomas de gripado, debido a la rotura de la película lubricante por pérdida de presión de aceite. La ranura de engrase circunferencial actuó de barrera del defecto, de forma que la otra pista de los semicojinetes junto con las otras dos parejas del juego presentan sólo zonas brillantes signo de una lubricación insuficiente.

**Recomendación:** vigilar posibles pérdidas de aceite por los retenes y sustituirlos en caso necesario.

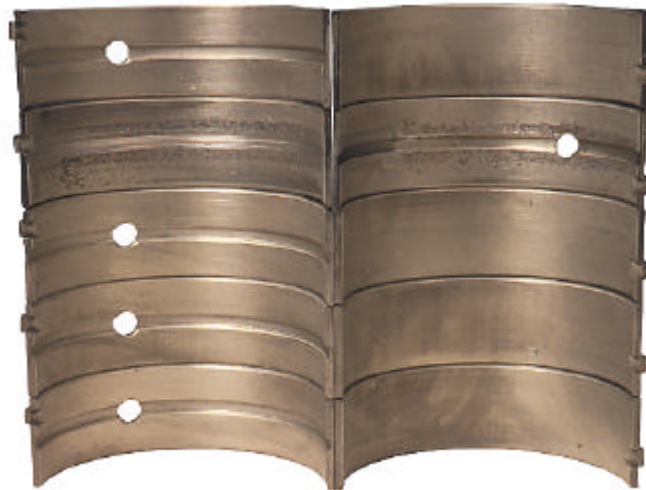
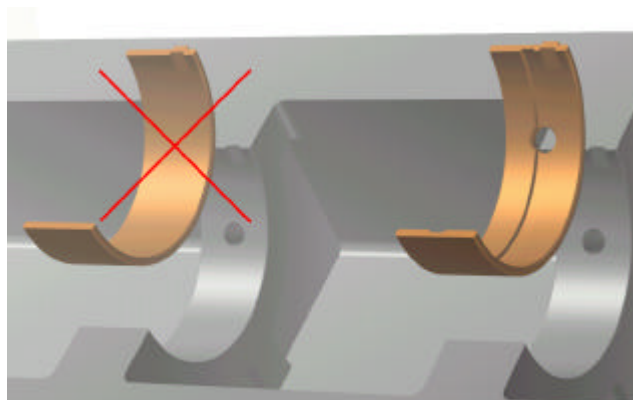
#### **COJINETE INVERTIDO**

Cuando por error se coloca un cojinete sin taladro en una posición en la que debería llevarlo, por ejemplo, intercambiando la posición superior e inferior de una pareja de semicojinetes de bancada, se anula completamente la entrada de lubricante a ese apoyo. En consecuencia, también se anula la lubricación a la muñequilla a través de estos taladros, resultando el gripado del cojinete afectado. Se puede observar en el dorso del cojinete que el orificio de lubricación ha sido obturado.

**Recomendación:** extremar las precauciones durante el montaje de nuevos cojinetes, comprobando la correcta posición de cada uno de ellos

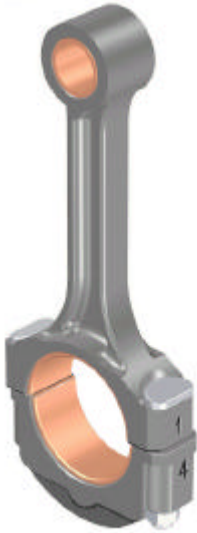
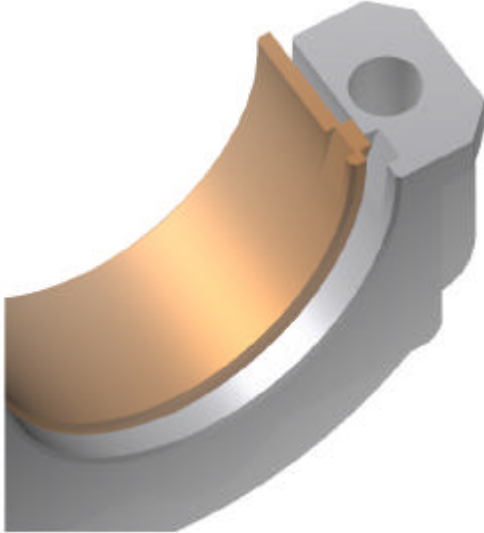
Los errores de montaje que se muestran a continuación aparecen con relativa frecuencia al reparar motores. Existirán zonas donde la lubricación sea insuficiente, apareciendo un excesivo desgaste localizado.

**Recomendación:** se revisará que todos y cada uno de los componentes del motor están montados correctamente

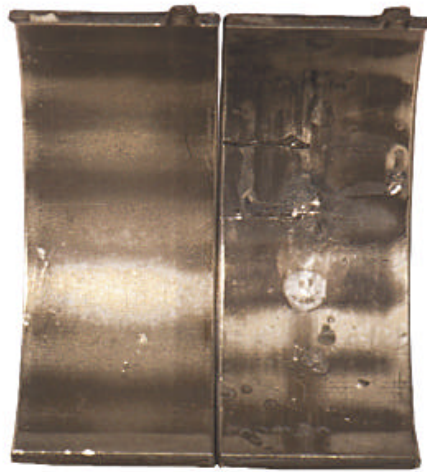
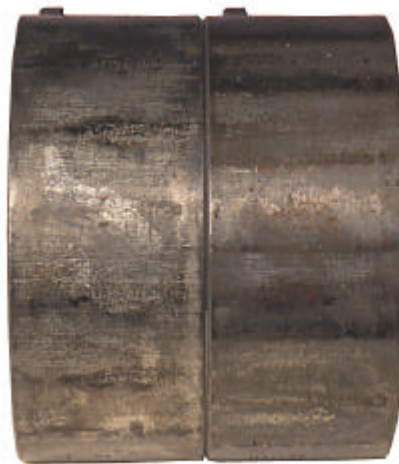
##### **ALOJAMIENTO MAL RECTIFICADO (FACETADO O POLIGONAL)**

Si el rectificado del alojamiento es defectuoso por vibraciones de la máquina o por alguna otra causa que origine un error de redondez acusado, el cojinete copia el defecto de forma de su alojamiento. Presentará franjas de fuerte desgaste alternando con franjas de aspecto normal. Este defecto puede derivar en fatiga de la aleación.

**Recomendación:** verificar el correcto rectificado de eje y alojamiento

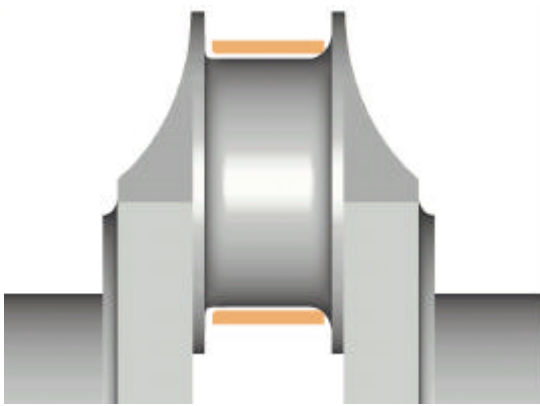
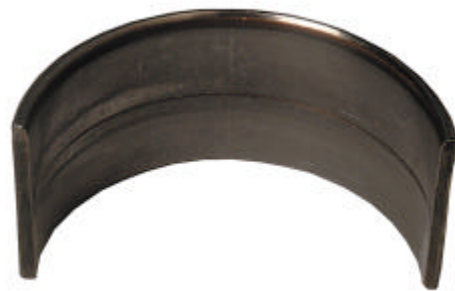
##### **INTERFERENCIA CON EL RADIO DE ACUERDO**

Si durante una reparación se incrementa el valor del radio de acuerdo de la muñequilla o del apoyo de bancada con el brazo del cigüeñal, el lateral del cojinete puede interferir con dicho radio, impidiendo además el flujo de salida del lubricante. En la fotografía el cojinete presenta un daño incipiente, con el borde redondeado debido al frotamiento con el radio de acuerdo del cigüeñal.

**Recomendación:** utilizar una muela de rectificar en perfecto estado para conseguir una correcta geometría del cigüeñal

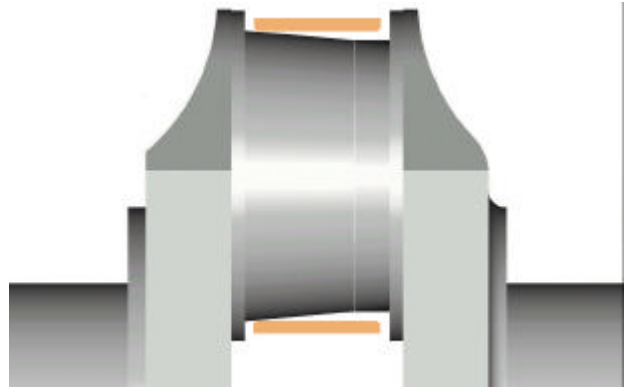
##### **ERRORES DE FORMA DEL EJE: CÓNCAVO, CONVEXO O CÓNICO**

Si la muela de rectificar tiene excesivo desgaste, el cigüeñal copiará sus errores de forma. Esto conduce a que las holguras no sean las mismas en toda la superficie del cojinete, y por tanto la distribución de la carga tampoco. Esto provoca un aceleramiento del desgaste en las zonas más cargadas al existir una lubricación inapropiada. Se pueden tener ejes con zonas parcialmente cónicas, cóncavas ó convexas. En la figura podemos observar un cojinete dañado que ha sido montado en un eje parcialmente cónico.

**Recomendación:** utilizar una muela de rectificar en perfecto estado para conseguir una correcta geometría del cigüeñal

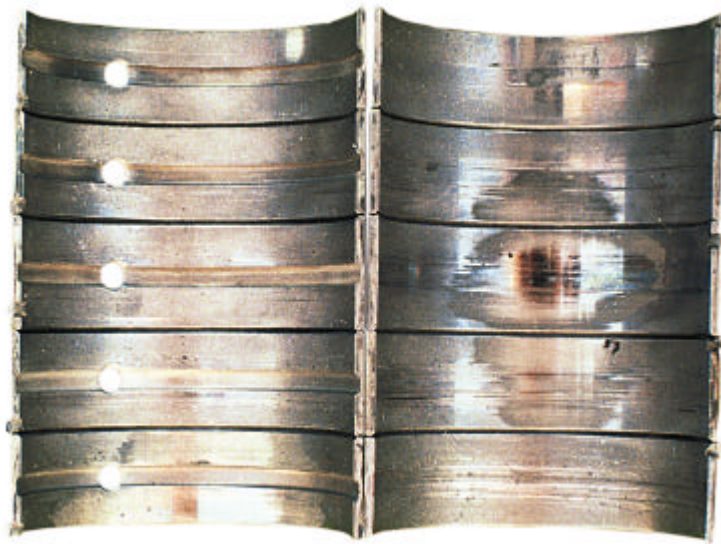
##### **DESALINEACIÓN ENTRE EJE Y ALOJAMIENTO**

Existen varias causas que originan una desalineación entre el cigüeñal y los alojamientos del bloque: errores de mecanizado, flexión del cigüeñal, deformación del bloque... Estos defectos producen desgaste localizado en algunos cojinetes de bancada, que tiende a disminuir en los cojinetes contiguos.

**Recomendación:** las tolerancias de mecanizado del bloque y del cigüeñal deben ser las especificadas por el fabricante del motor

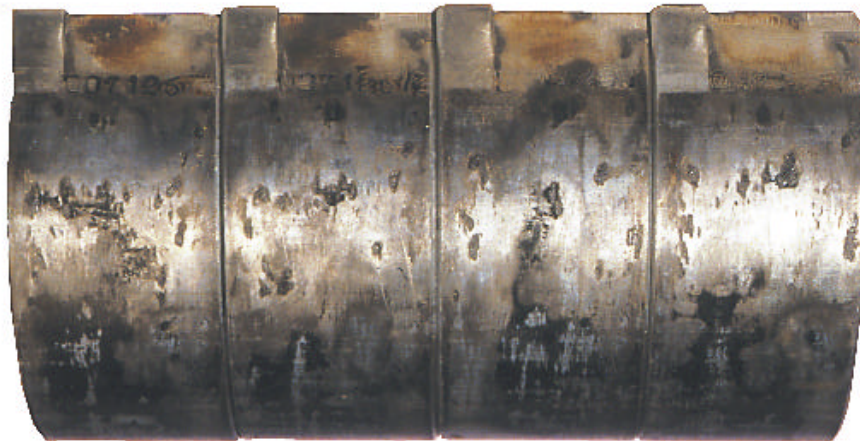
##### **APRIETE INSUFICIENTE**

El contacto total entre el respaldo del cojinete y el alojamiento es fundamental para que exista una buena transmisión del calor y un correcto asentamiento de la pieza. Si el ajuste es insuficiente, el cojinete se moverá dentro del alojamiento y se observará en el respaldo brillos debido al rozamiento con el alojamiento. En otras ocasiones se observarán manchas oscuras debidas a aceite quemado que se ha introducido entre ambas superficies.

**Recomendación:** verificar que las medidas del alojamiento y el par de apriete son las recomendadas por el fabricante.

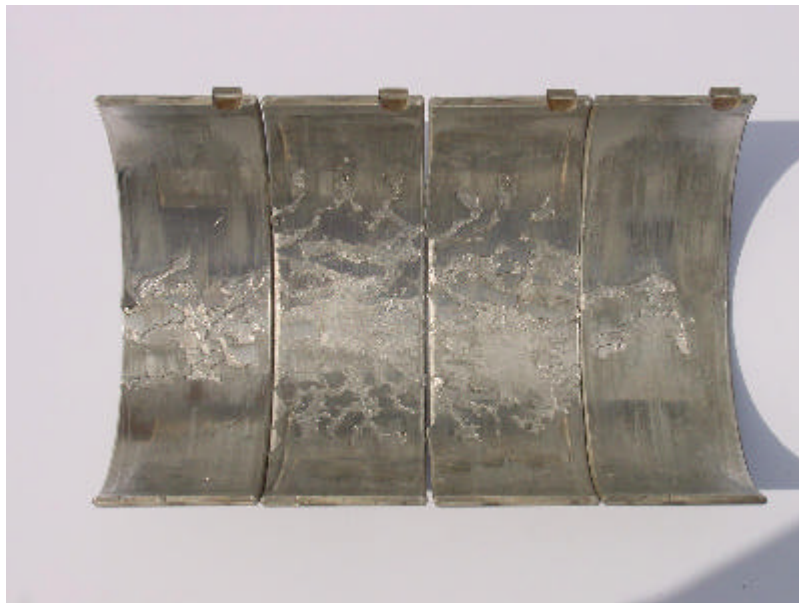
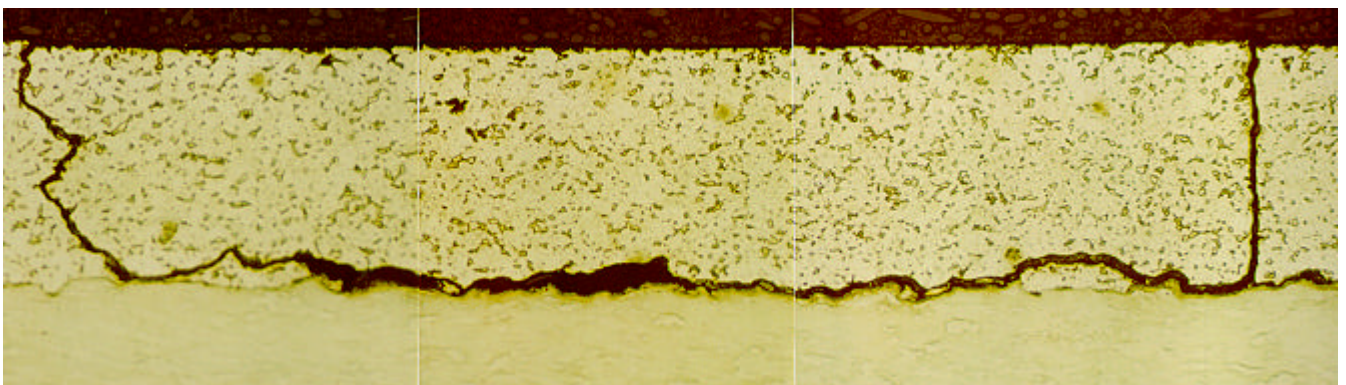
## 5 -- SOBRECARGA

Cuando las condiciones de funcionamiento provocan una carga excesiva sobre los cojinetes, se produce el daño por fatiga del material. La rotura se inicia perpendicular a la superficie del cojinete y progresa en otras direcciones, originando el desprendimiento de pequeños trozos de aleación.

**Recomendación:** revisar que las holguras de ensamblaje, y el material del cojinete sean los especificados para la aplicación. También es importante respetar las condiciones de puesta a punto del motor

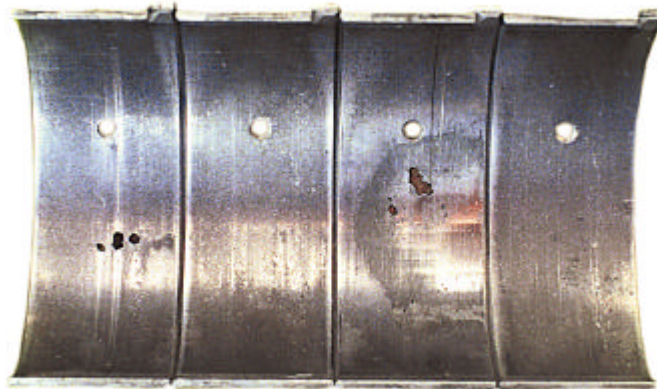
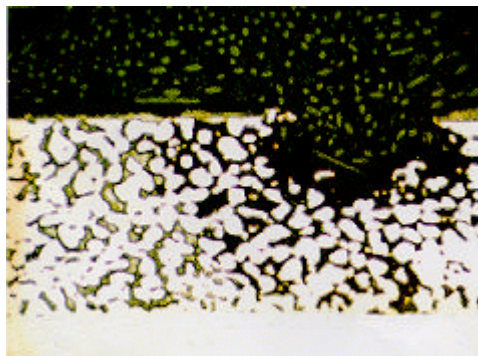
## 6 – CORROSIÓN

Un aceite en mal estado puede dañar la superficie del cojinete. Este efecto es debido a la dilución del plomo de la aleación por parte de algunos compuestos formados en el aceite deteriorado.

**Recomendación:** utilizar el aceite recomendado por el fabricante, así como efectuar los cambios de aceite que se determinen en el manual de mantenimiento del vehículo.

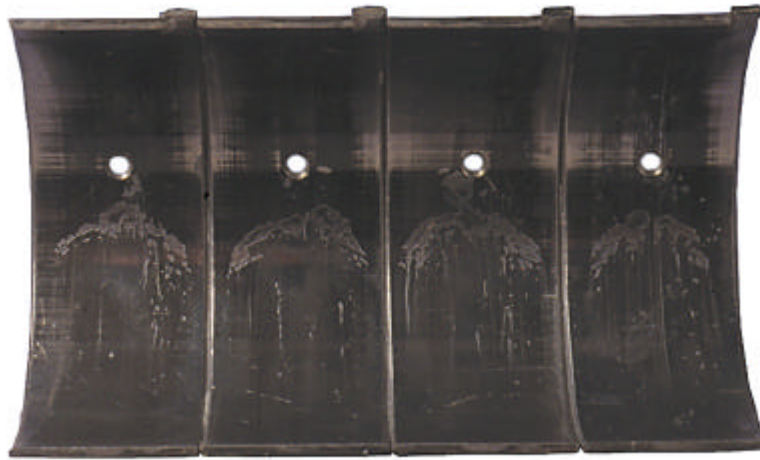
## 7 -- CAVITACIÓN

En determinadas condiciones de funcionamiento, la presión de aceite disminuye localmente y se originan burbujas de vapor que dañan la superficie del cojinete. Este daño se presenta en las zonas del cojinete donde el flujo de aceite presenta discontinuidades, como ranuras de engrase o taladros.

**Recomendación:** verificar que las condiciones de lubricación, como la presión, el caudal y el tipo de aceite se ajusten a las exigidas por el fabricante del vehículo.
